2015年度 緊急助成

カラ・カルスト地域（新石垣空港用地）における 地盤陥没の恐れについて

カラ・カルスト地域学術調査委員会
船越公威¹・浦田健作²・生島 融³

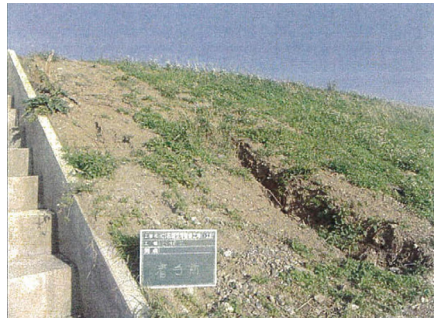
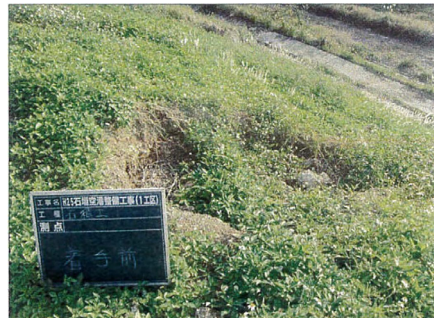
図1 新石垣空港の法面が陥没。開港後半年以内に、空港の法面が6箇所にわたって陥没した。

れらの地下の速い流れが関係しあって垂直流が発生し、地表流が陥没穴から地下に水没した、あるいは地下の速い流れが地表に噴き出した可能性が高い。沖縄県は法面に降った雨水の流れによる表面侵食であるとしているが、これは誤りである。

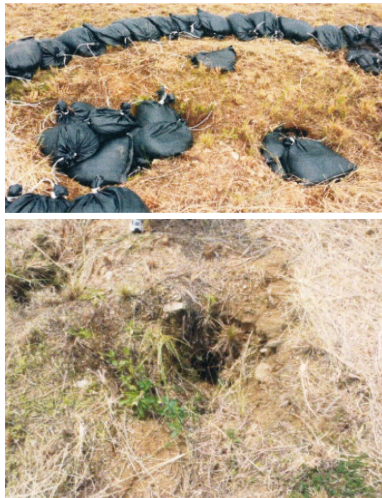
図2 着陸帯でも陥没が発生。2015年5月にはB洞ケイプシステムの流路上の地盤（着陸帯）が陥没した。大雨による地下侵食が原因と考えられる。

3. 着陸帯で発見された地表陥没は、B洞ケイプシステムの一部またはこれにつながる空洞の陥没である可能性が高い。

6. これらの軟弱化した特異ゾーンは空洞または空洞に近い水みちであり，そこでは地下侵食が活発で，陥没が発生する可能性が高い．2015年5月の着陸帯の陥没はまさにこのメカニズムによって起きたものだと考えられる．
7. 沖縄県は過去の調査報告書を読み誤り，B2洞がB洞ケイブシステムの終端であり，B洞ケイブシステムを流れる地下の水流はB2洞付近で自然に地中に浸透しているとして，格別の流末処理をおこなっていない．その結果，B2洞付近では吸い出しによる地下侵食が特別活発化していると考えられ，今後この周辺で地表陥没が拡大的に発生する危険性が高い．
8. 新石垣空港では地下侵食の進行に伴って地表陥没が発生する危険性が極めて高いことが明らかになった．しかし，それに対する沖縄県当局の対応は極めて不適切であって，法面変状や着陸帯で起きた陥没現象の原因を正しく分析していないため，適切な防止対策を実施できておらず，実際におこなわれた対策工事は効果が無いというよりも，むしろ陥没の危険性を高める結果になっていると考えられる．

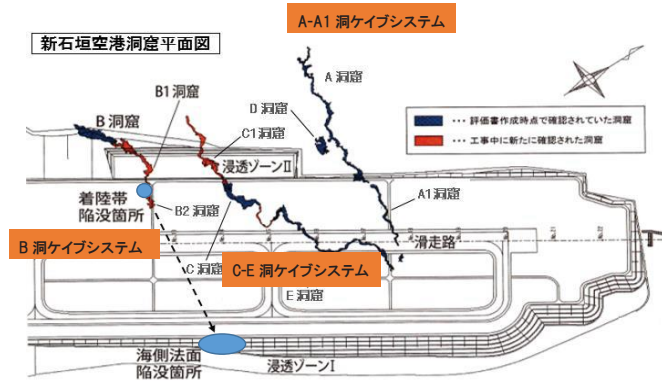
新石垣空港は2013年3月に開港したが、開港半年以内に空港の法面が陥没・崩壊した（図1）。また2015年5月には滑走路横の着陸帯で陥没が発生した（図2）。これらは空港敷地の地下を走るB洞ケイブシステムの流路にあたる（図3）ところから、それらの間にある滑走路の陥没も危惧された。

図3 新石垣空港の地下に走る3つの主要なケイプシステムと陥没箇所。新石垣空港では、開港後に2件の地盤陥没が発生した。いずれもBケイプシステムの流路上にあたる個所で、それらの陥没の間には滑走路があり、陥没の危険性が指摘されている。
